**BRUSSEL MOBILITEIT**

# **HANDBOEK Moto V3.0**

**NIET-PERIODIEKE TECHNISCHE CONTROLE (L)**

VERSIE 3.0/2024

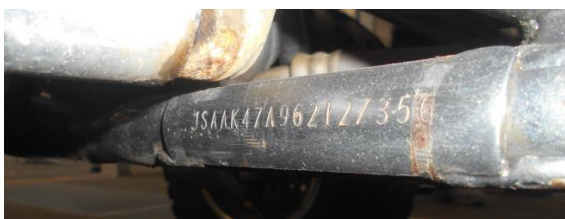
#### SERIAL NUMBER LOCATION

The frame serial number or V.I.N. (Vehicle Identification Number) ① is stamped on the left side of the frame pipe. The engine serial number ② is located on the right side of the crankcase. These numbers are required especially for registering the machine and ordering spare parts.

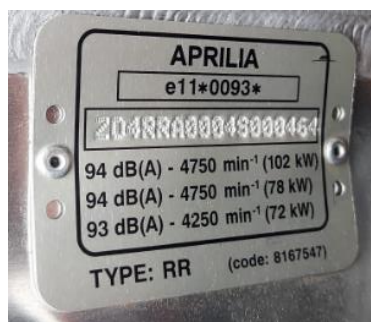
11. Vehicle identification number : ZD4RRA0004S000464  
 conforms to the type which was approved at : BRISTOL-UK  
 on : 08-05-2003  
 by : VCA VEHICLE CERTIFICATION AGENCY

described in type-approval certificate No : e11\*92/61\*0093\*  
 and in information document No : ZD4/RR/92/61  
 Done at : NOALE -I-  
 on : 19-03-2004  
 Signature :

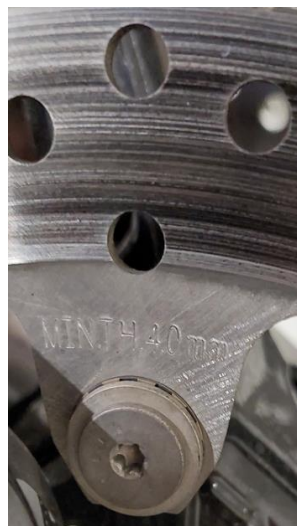
- Slijtageverklipper (indien aanwezig) is bereikt (de dikte van de schijf is minder dan de waarde op de remschijf gegeven door de fabrikant);
- Dikte van de schijf erg afgenomen met zeer uitgesproken schouder (Schema A);
- Haarscheurtjes van méér dan 1 mm breed of diep en doorlopend tot voorbij het midden van het remoppervlak (Schema D);
- Groeven over de omtrek met een diepte van méér dan 1,5 mm (Schema C).

Opmerking: Haarscheurtjes van minder dan 1 mm breed gaan we niet sanctioneren (Schema B).

1.1.14.a/1/2 REMUITRUSTING: REMSCHIJVEN: Schijf versleten.
